SICHER wohnen unterwegs?

WIEDERHOLUNGSTAT. Zum zweiten Mal hat der ADAC ein Wohnmobil mit Alkovenaufbau an die Wand gefahren. Die Katastrophe blieb diesmal aus – der Insassenschutz hat sich in den letzten Jahren merklich verbessert

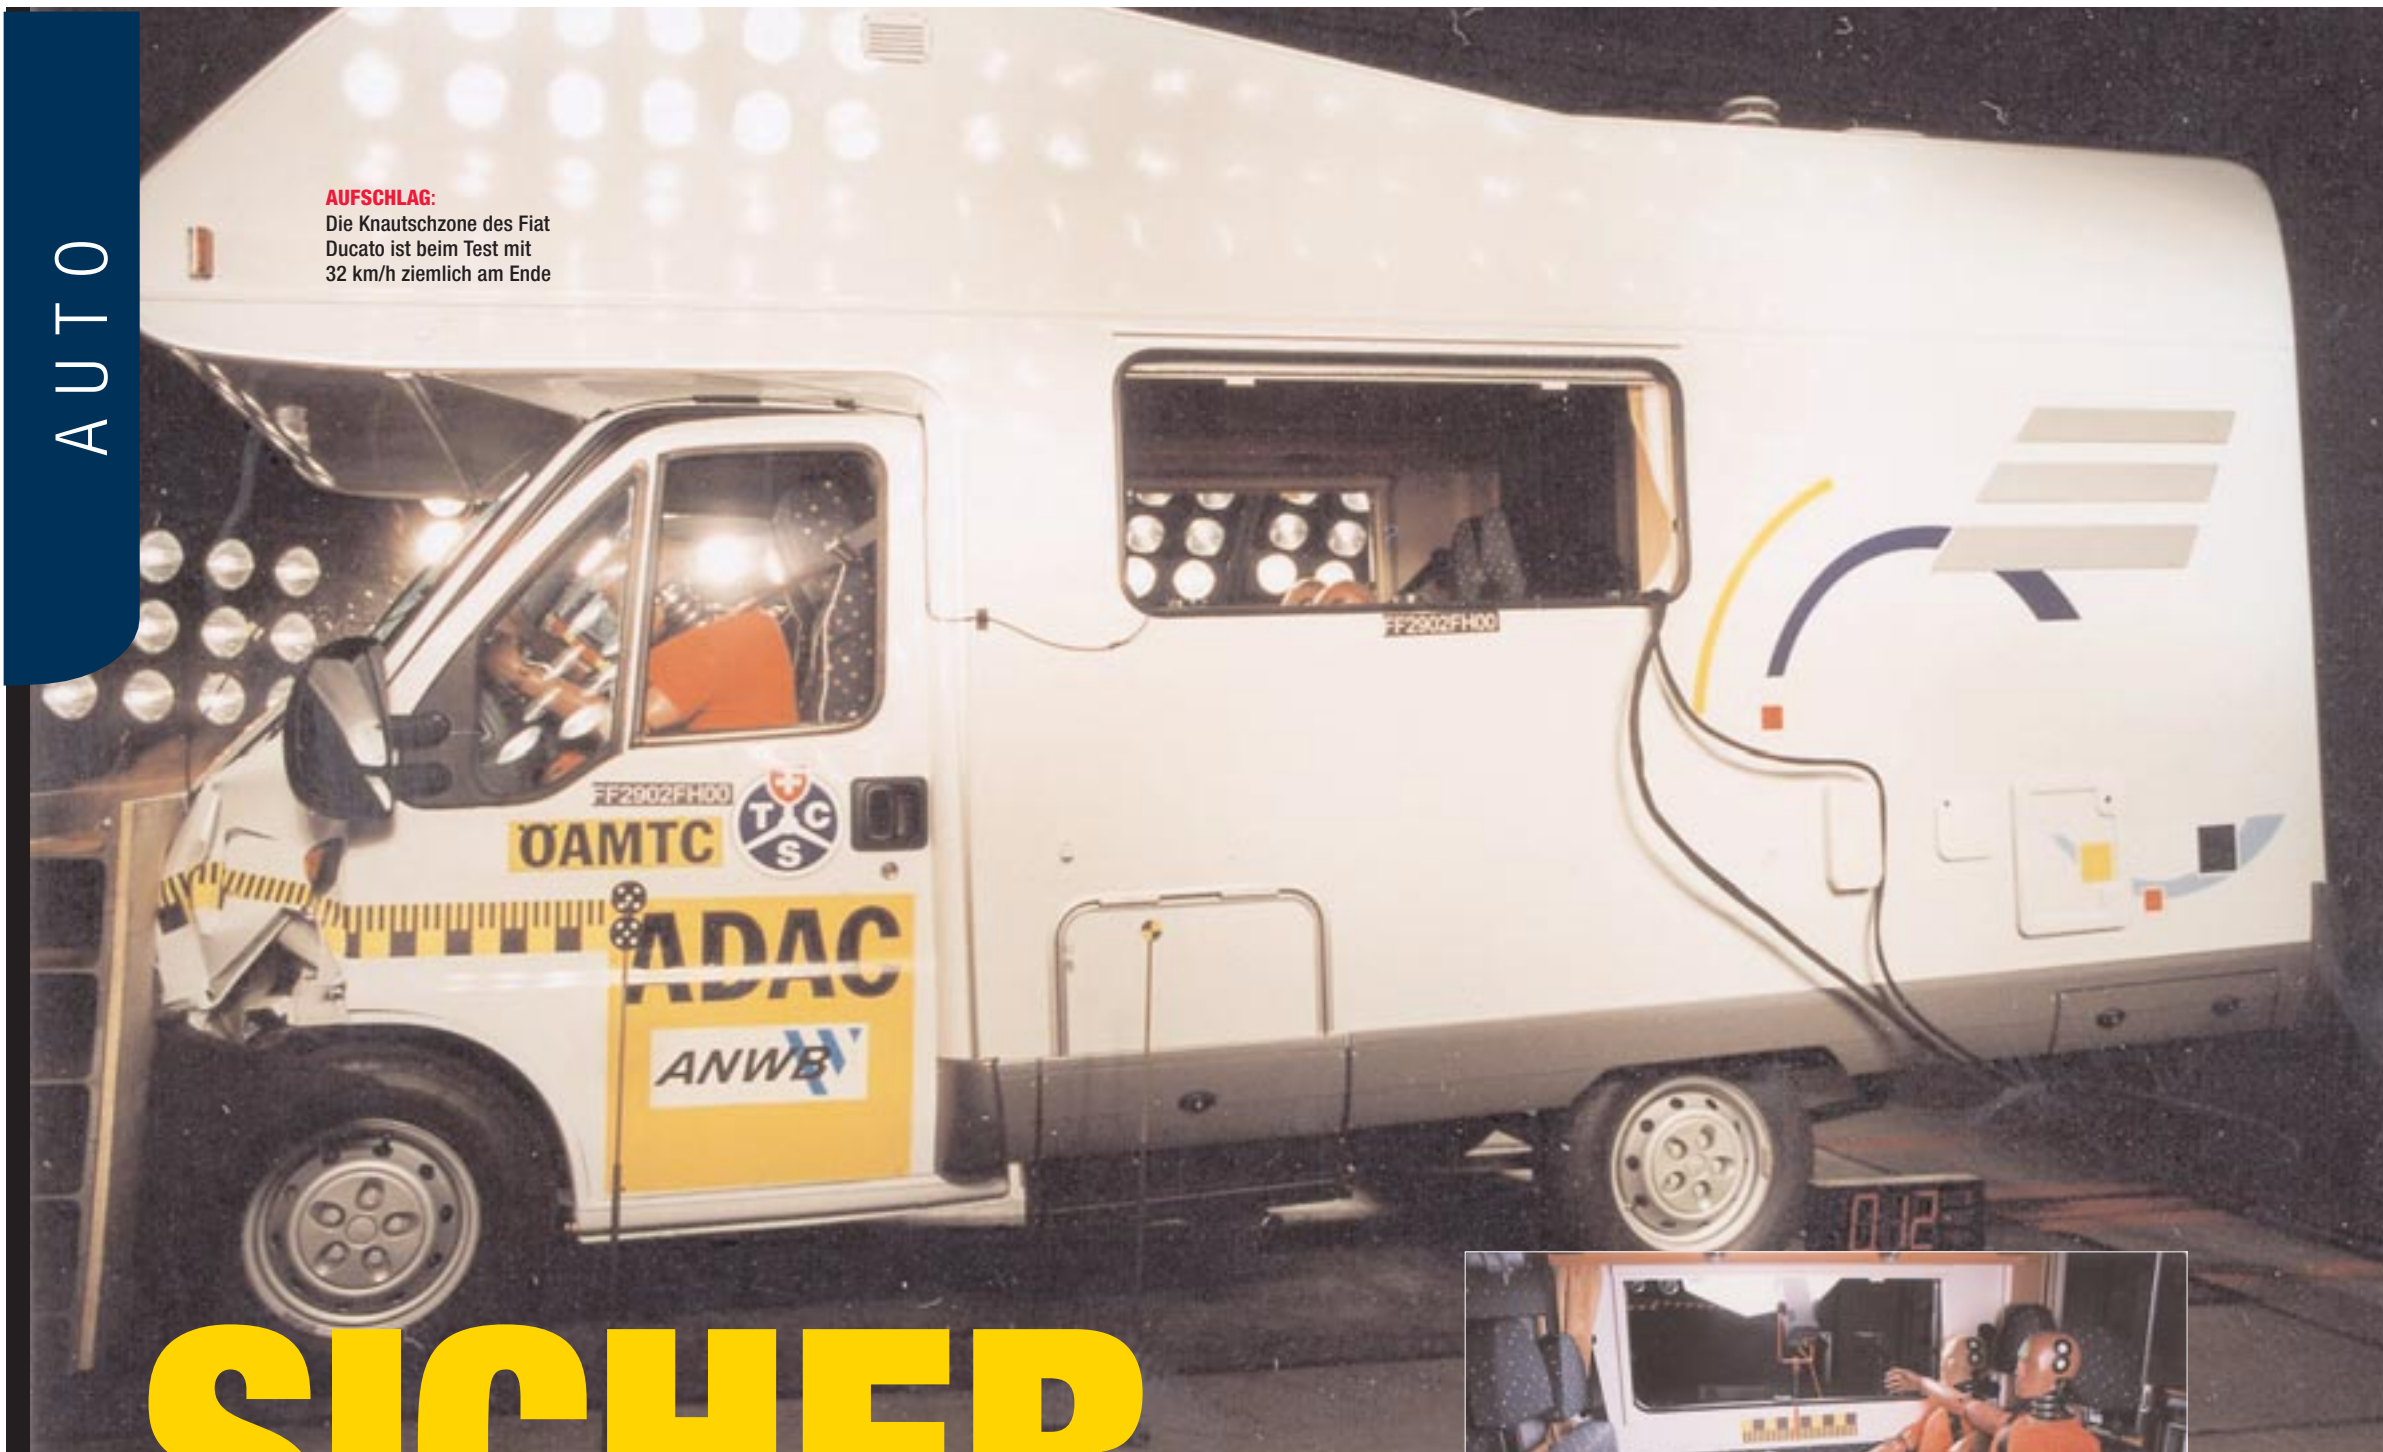
AUFSCHLAG:
Die Knautschzone des Fiat Ducato ist beim Test mit 32 km/h ziemlich am Ende

Wohnmobil noch kurz auf, dann herrscht Ruhe im Saal. Die Reserven der Fahrerhaus-Kabine des Ducato sind nahezu aufgebraucht, bei höheren Geschwindigkeiten würde das in diesem Fall relativ niedrige Verletzungsrisiko von Fahrer und Beifahrer erheblich ansteigen. Hinzu

Das Fahrerhaus hat kaum Reserven

kommt, dass die serienmäßigen Gurtstraffer zu spät auslösen. So ist der Aufschlag des Fahrerkopfes auf das Lenkrad nicht mehr zu verhindern und auch der Beifahrerkopf entgeht nur ganz knapp dem unsanften Kontakt mit Teilen des Armaturenbretts. Zum Glück tun sich in der Fahrerkabine keine scharfkantigen Aufbrüche in den Aufschlagzonen auf.

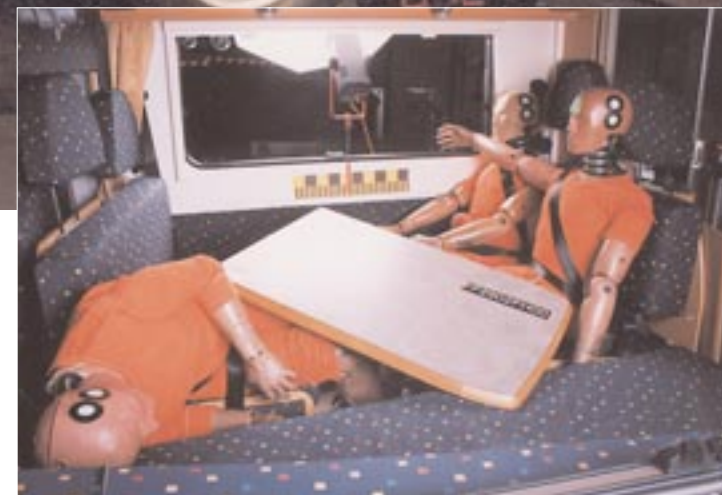
UNGEMÜTLICH:
Ein Dummy hat mit dem Kopf harte Teile gestreift und hängt nach dem Aufprallversuch verdreht in seinem Beckengurt. Der Tisch hat sich aus der Verankerung gerissen und die Sitzkisten sind bereits angebrochen

Den Insassen im Wohnteil ergeht es unterschiedlich: Der nur mit Beckengurt gesicherte und rückwärts zur Fahrtrichtung sitzende Dummy streift mit seinem Kopf den Dachrahmen im Durchgang zum Fahrerhaus. Sein Hals überdehnt sich beim

Rückschlag deshalb etwas nach hinten. Die Puppe dreht sich auch noch zur Mitte hin, weil die Trennwand, an der sie sich anlehnt, bereits nachgibt. Zu guter Letzt haut ihm die entwurzelte Tischplatte noch einen satten Handkantenschlag in die Brust- und Bauchregion. Der Tisch sollte zwar laut Bedienungsanleitung während der Fahrt nicht montiert sein, es fehlt aber ein deutlicher Warnaufkleber im Fahrzeug.

einbauten muss gezielt erhöht werden, damit auch die Sitzplätze im Wohnbereich das im Pkw inzwischen übliche Sicherheitsniveau erreichen. Außerdem braucht der Verbraucher klare Hinweise und Informationen, was er tun kann, um die Sicherheit während der Fahrt auf dem höchstmöglichen Niveau zu halten. Permanente Warnhinweise im Fahrzeug (zum Beispiel für die sichere Unterbringung des Tisches und das fachgerechte Verstauen schwerer Ladung) wären eine gute Hilfe für dieses Ziel.

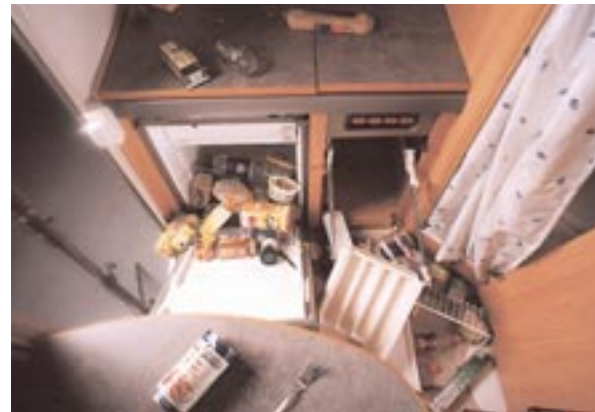
MAHLZEIT: Der Kühl- und der Vorratsschrank können ihren Inhalt nicht halten – die »gute Stube« ist mit Lebensmitteln und Besteck übersät

mehr öffnen lässt. Nach dem Öffnen der hinteren Seitentür rollt den Testern der Inhalt des Kühlschranks vor die Füße, weil dessen Klappe dem Druck der Lebensmittel nicht standhalten kann. Auch die Türen des Spülen- und Vorratsschranks, eines Dachfachs sowie die Verankerung des Besteckkastens leisten nur unzureichenden Wi-

derstand – entsprechend ist der Wohnraum mit dem Inhalt der Stauboxen übersät. Die Duschraumtür springt während des
